# 北海道 新ひだか町 山手小学校 通学路対策箇所図

山手小学校

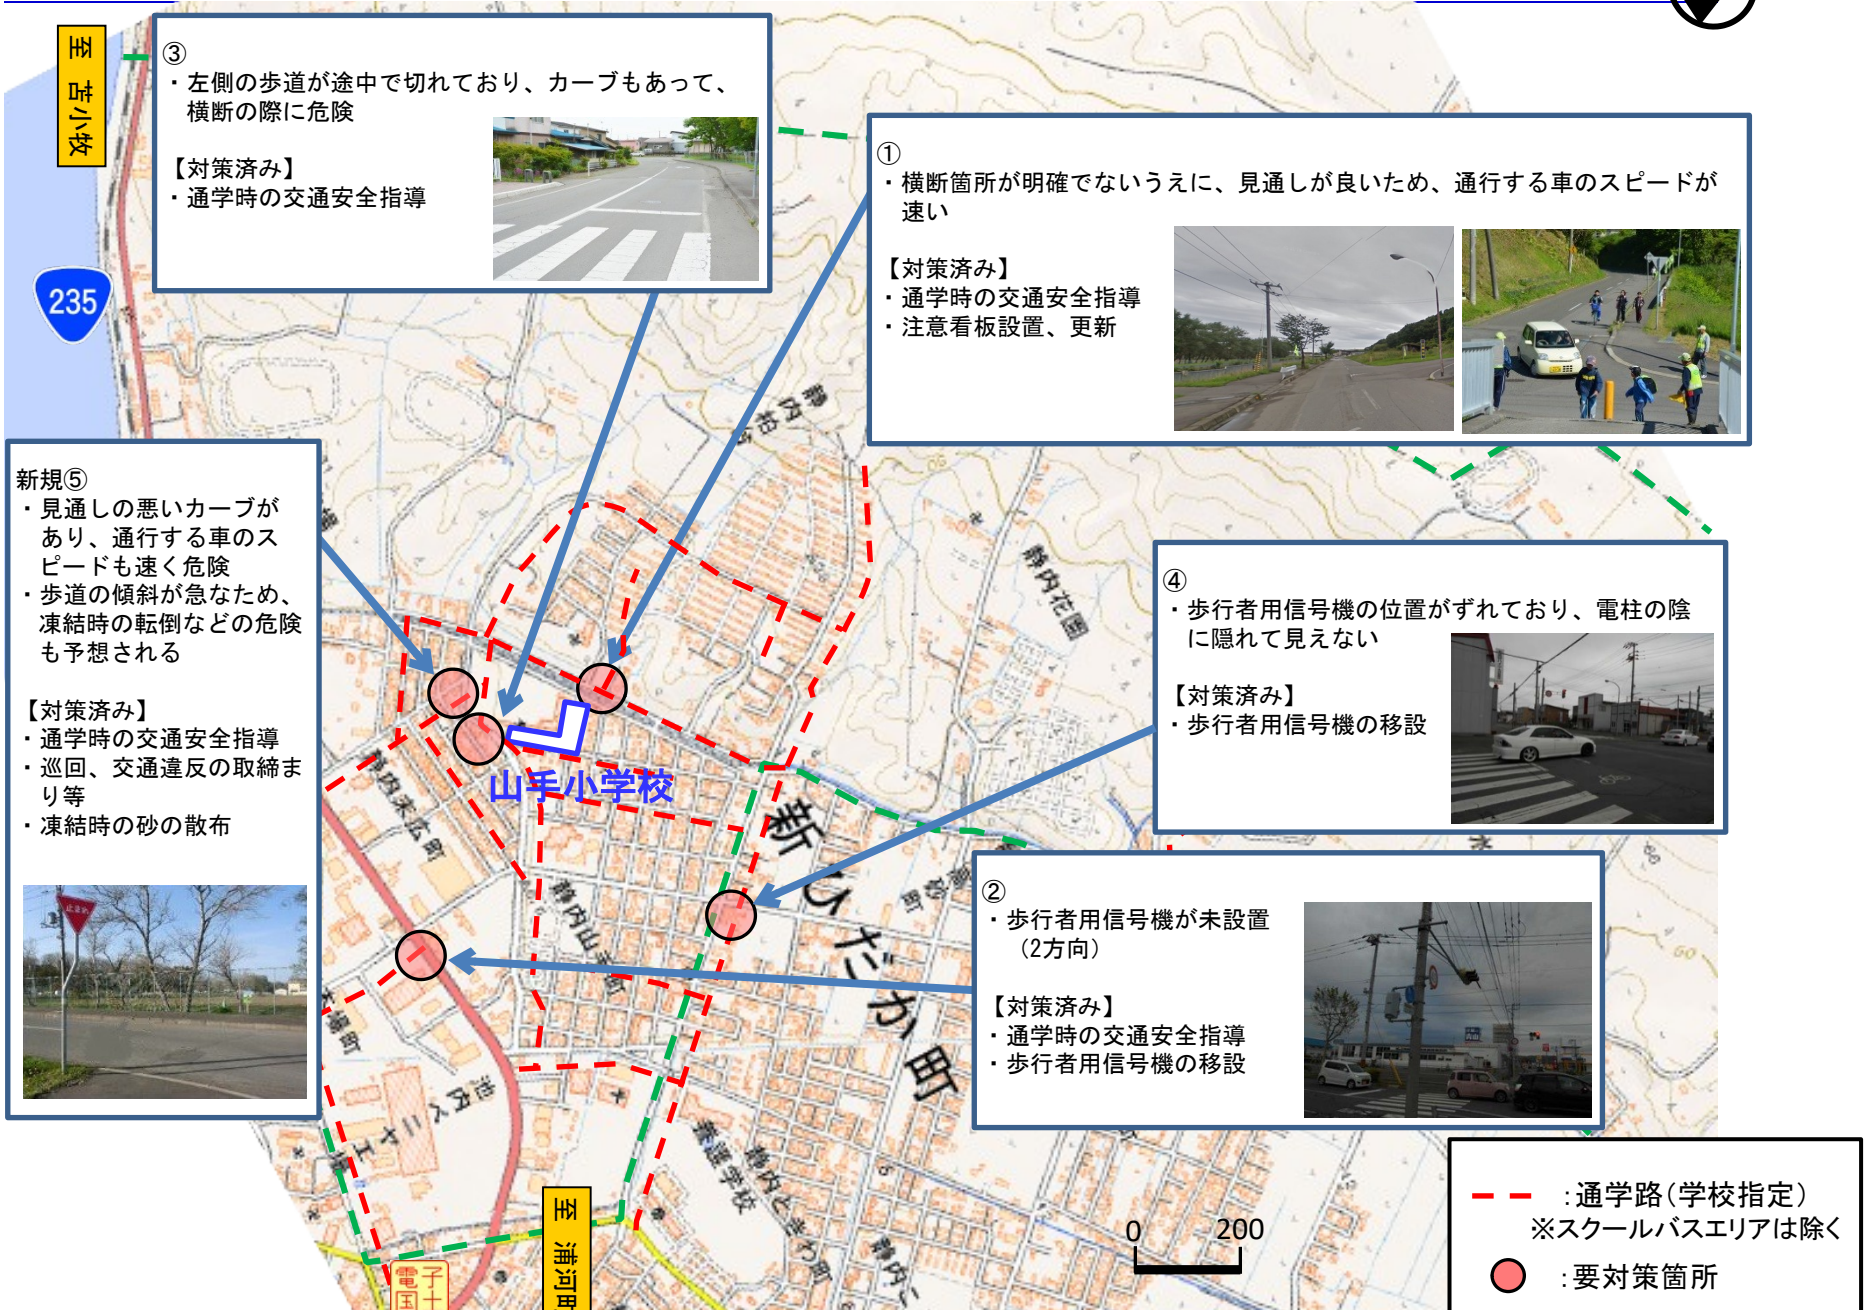
- ・見通しの悪いカーブがあり、通行する車のスピードも速く危険
- ・歩道の傾斜が急なため、凍結時の転倒などの危険も予想される

- ・左側の歩道が途中で切れており、カーブもあって、横断の際に危険

- ・横断箇所が明確でないうえに、見通しが良いため、通行する車のスピードが速い

- ・歩行者用信号機の位置がずれており、電柱の陰に隠れて見えない

- ・歩行者用信号機が未設置(2方向)

- 【対策済み】
- ・通学時の交通安全指導
  - ・巡回、交通違反の取締まり等
  - ・凍結時の砂の散布

【対策済み】

- ・通学時の交通安全指導

- ・通学時の交通安全指導
- ・注意看板設置、更新

- ・歩行者用信号機の移設

- ・通学時の交通安全指導
- ・歩行者用信号機の移設
