北海道 新ひだか町 静内小学校 通学路対策箇所図その1

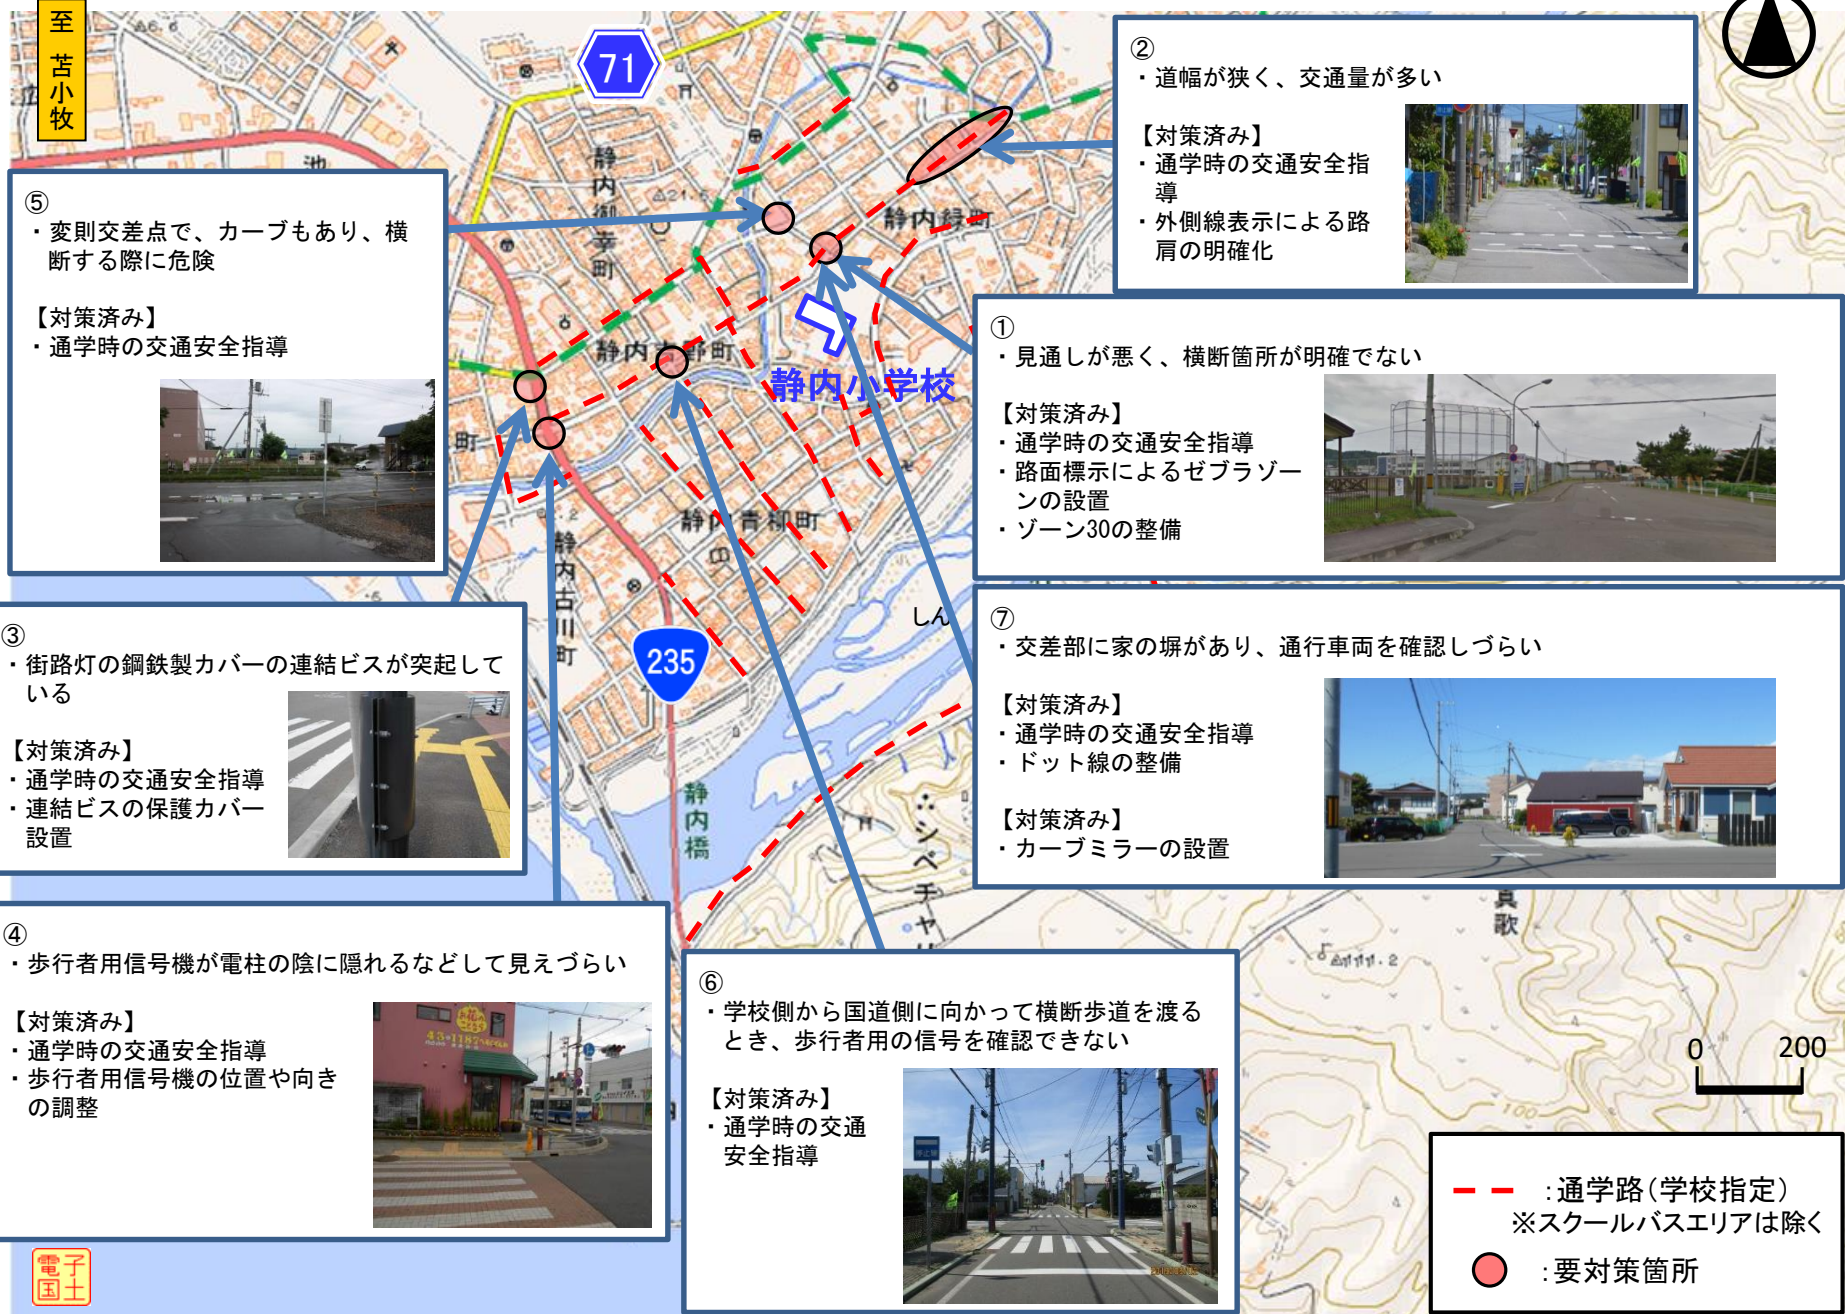
- ⑤
- 変則交差点で、カーブもあり、横断する際に危険

- ②
- 道幅が狭く、交通量が多い

- ①
- 見通しが悪く、横断箇所が明確でない

- ③
- 街路灯の鋼鉄製カバーの連結ビスが突起している

- ⑦
- 交差部に家の塀があり、通行車両を確認しづらい

- ④
- 歩行者用信号機が電柱の陰に隠れるなどして見えづらい

- ⑥
- 学校側から国道側に向かって横断歩道を渡る
とき、歩行者用の信号を確認できない

【対策済み】
・通学時の交通安全指導

【対策済み】
・通学時の交通安全指導
・外側線表示による路肩の明確化

【対策済み】
・通学時の交通安全指導
・路面標示によるゼブラゾーンの設置
・ゾーン30の整備

【対策済み】
・通学時の交通安全指導
・連結ビスの保護カバー設置

【対策済み】
・通学時の交通安全指導
・ドット線の整備

【対策済み】
・カーブミラーの設置

【対策済み】
・通学時の交通安全指導
・歩行者用信号機の位置や向き
の調整
